Tiefbauamt  
des Kantons Bern,  
Oberingenieurkreis I

# Kander 2050

## Ein Fluss braucht neue Ideen

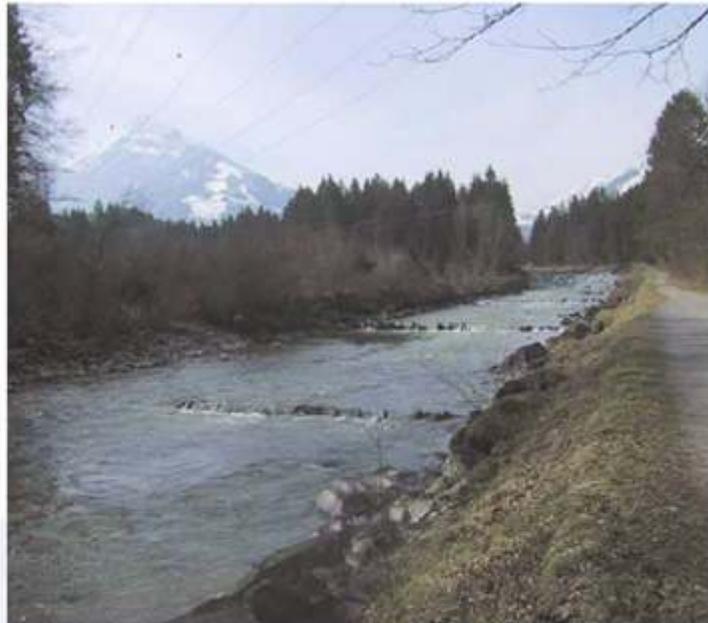
In Gebiet Schwand-Ey (Flugplatz Raichenbach) hat sich die Kander in den vergangenen 20 Jahren um rund einen Meter eingetieft.

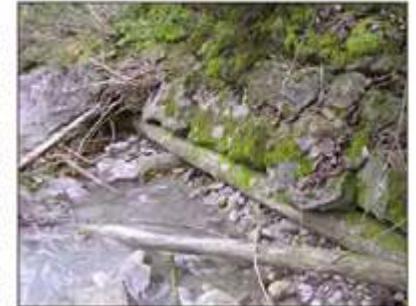
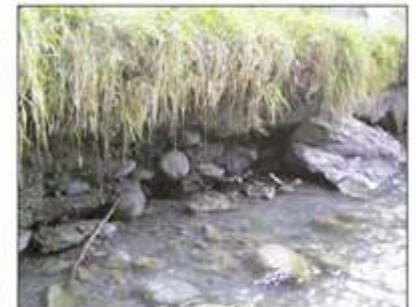
Die linke Foto zeigt beschädigte Uferverbauungen. In Bild oben wurde die Längshölzer freigelegt, während unten eine Deckschicht als Folge von Überspülungen stark zerstört ist.

Die Uferverbauungen wurden bei den Korrekturen nicht sehr tief fundiert. Die Entleitung der Sohle legte die zur Fundamentsicherung verwendeten Längshölzer auf einer Länge von 5,2 km frei. Dadurch sind sie nun der Verwitterung ausgesetzt. Durch eine Schüttung mit groben Blöcken wurde bisher verhindert, dass die Ufer unter- oder hinterpölt werden und einbrechen können. Diese Vorschüttungen wurden meist im Rahmen des Unterhalts erstellt und weisen einen unerhältlichen Charakter auf. Die Gefahr besteht, dass sie an einzelnen Stellen zu wenig stabil sind. Wegen der fortschreitenden Erosion sind mittelfristig weitere, kompaktere Eingriffe notwendig.

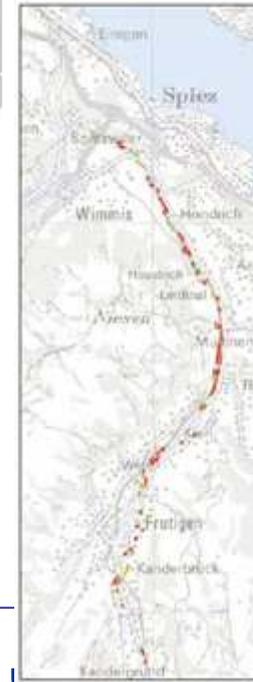
Darstellung des Uferschwellen entlang der Kander

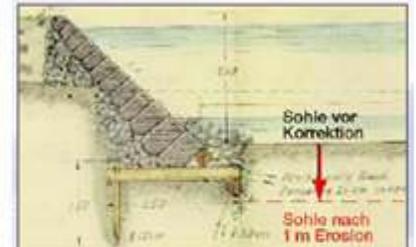
Die Zeichnung verdeutlicht die Problematik der Sohlenerosion in der Kander. Bei einer Entleitung der Sohle um 1 m werden die Längshölzer freigelegt und sind der Verwitterung ausgesetzt. Bereits sind auf grosser Länge solche Schäden an den Uferverbauungen zu erkennen.
